增城惠康医院

水土保持监测总结报告

建设单位：广州惠康医院有限公司

监测单位：广州星河工程咨询有限公司

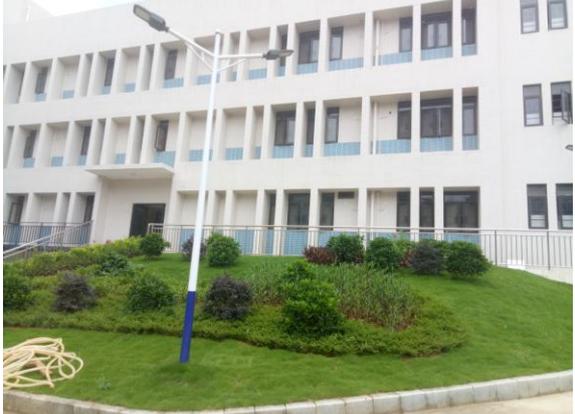
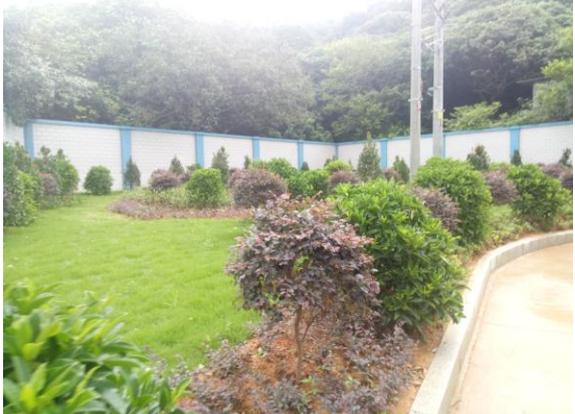
<p>A lush green landscape with a blue and white fence. There are many bushes and trees, and a paved path is visible.</p>
<p>景观绿化 (2021年5月)</p>

通过项目区巡视调查，项目建设区内可绿化区域均已完成绿化，植被生长良好，林草植被恢复率高达 99.99%，林草覆盖率达 37.50%，均达到方案制定的目标值。

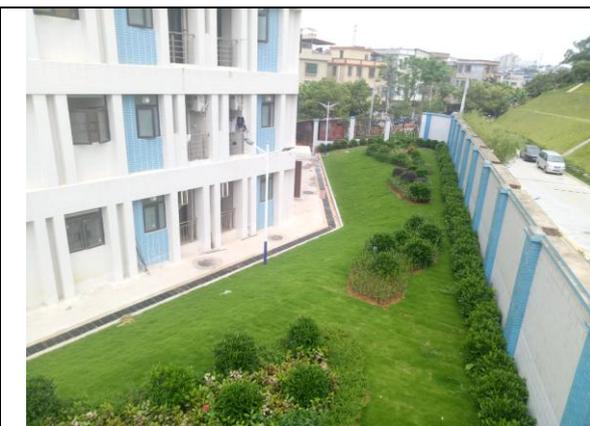
雨水管网 (2021年5月)

通过现场勘查，项目建设区雨水管网、雨水调蓄池已完成建设，设施质量完好，无明显破损，区内排水系统正常运行，能及时疏通排导厂区内积水，排洪防涝效果较好，发挥了良好的水土保持作用。

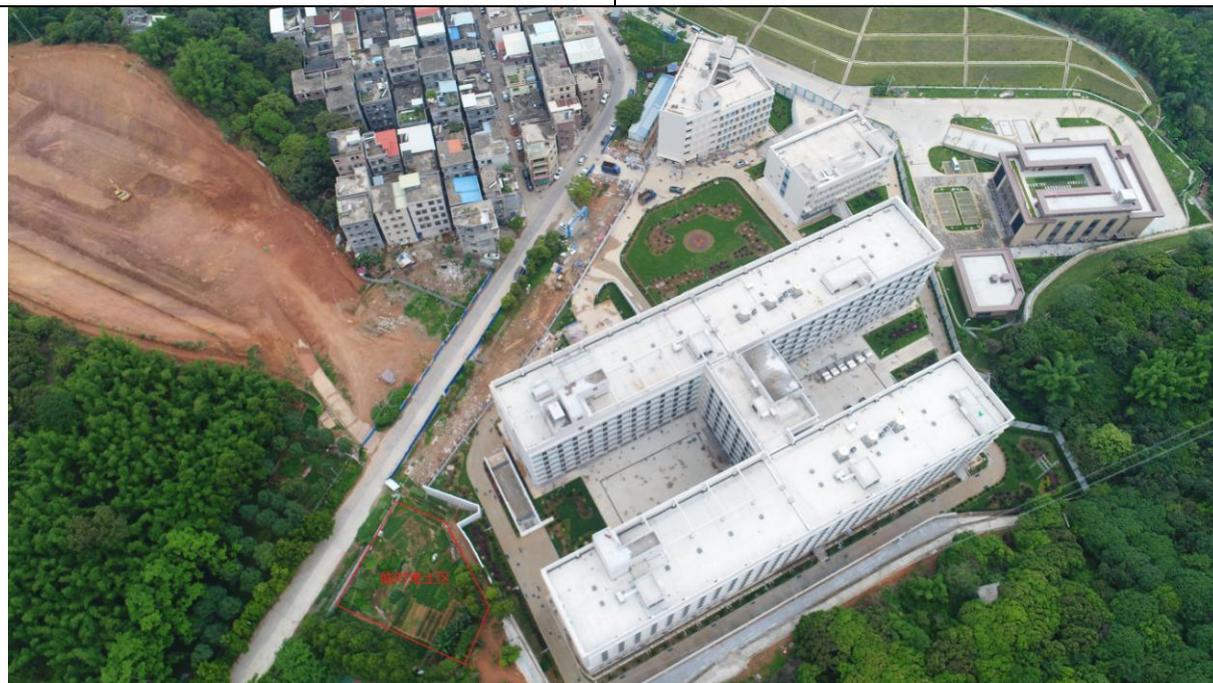
临时堆土区现状 (2021年5月)

本工程主体工程区基本按照方案设计实施植物措施；由于代征不代建道路已归还至广州市增城区增江街规划建设办公室建设，故仅计列防护绿地面积；根据调查，临时堆土区在本项目施工使用后已进行撒播草籽。

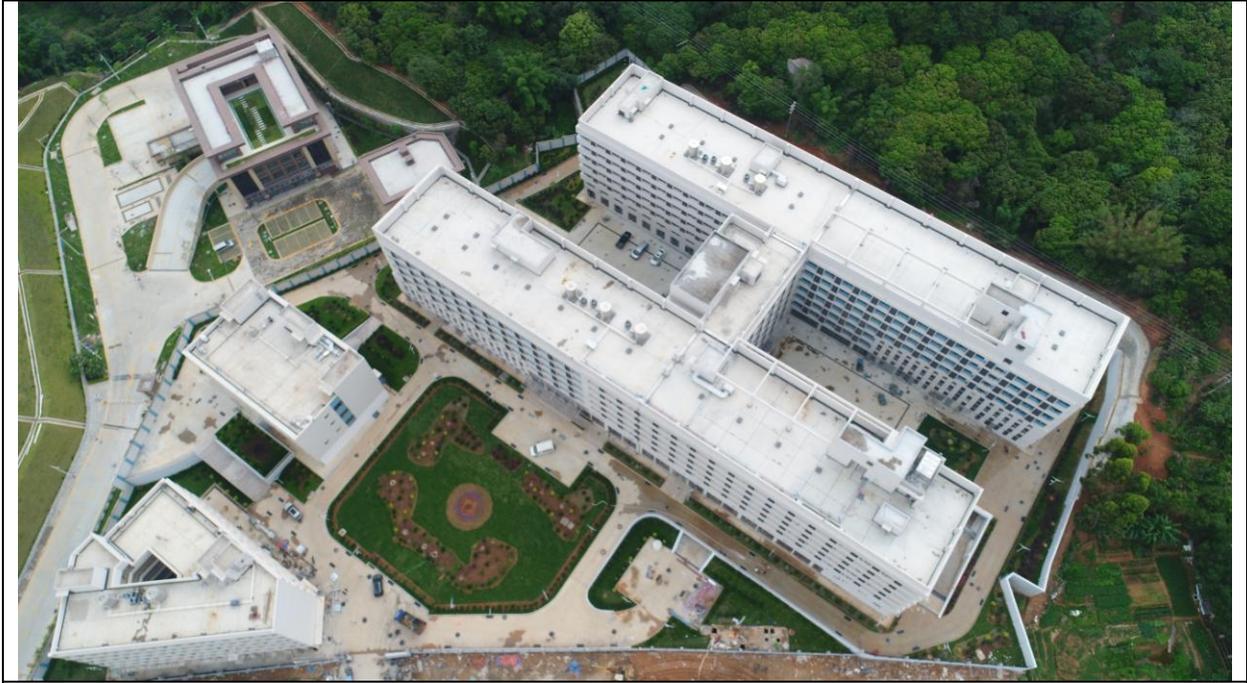
项目区现状（2021年5月）

2021年5月，通过现场查勘，本项目建设区内道路及广场区域均已硬化，绿化区域已完成绿化工程施工，场地现状为植被覆盖率较高，植被生长情况良好，区内的雨水管网尺寸符合设计要求，能满足项目建设区排水需求，现已经投入使用，无明显缺陷，排水出口无堵塞及泥沙沉积，水土保持设施已发挥控制水土流失的作用。
