增城惠康医院

水土保持监测总结报告

建设单位：广州惠康医院有限公司

监测单位：广州星河工程咨询有限公司

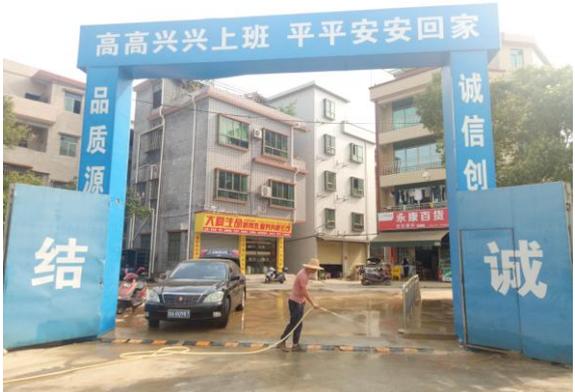
<p>A blue and green perimeter fence surrounding a construction site. A dark blue SUV is parked on a dirt path next to the fence. The fence has a logo and the word 'JUSTICE' visible.</p>
<p>施工出入口 (2021年3月)</p>	<p>现场围蔽 (2021年3月)</p>

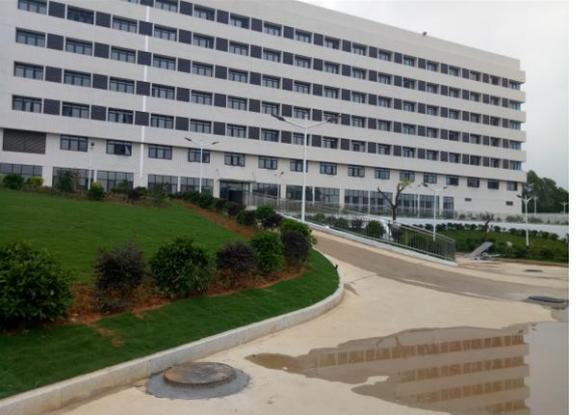
2021年5月，通过现场查勘，本项目建设区内道路及广场区域均已硬化，绿化区域已完成绿化工程施工，场地现状为植被覆盖率较高，植被生长情况良好，区内的雨水管网尺寸符合设计要求，能满足项目建设区排水需求，现已经投入使用，无明显缺陷，排水出口无堵塞及泥沙沉积，水土保持设施已发挥控制水土流失的作用。

<p>A paved road square area with a blue and white fence. A white pipe or hose lies on the ground. A building is visible in the background.</p>
<p>场地现状 (2021年5月)</p>	<p>道路广场 (2021年5月)</p>
